# 广东省潮州市健诚瓷业有限公司赤凤瓷土矿 矿山地质环境保护与土地复垦方案

潮州市健诚瓷业有限公司

2022 年 10 月

编制单位：广东省有色金属地质局九三一队

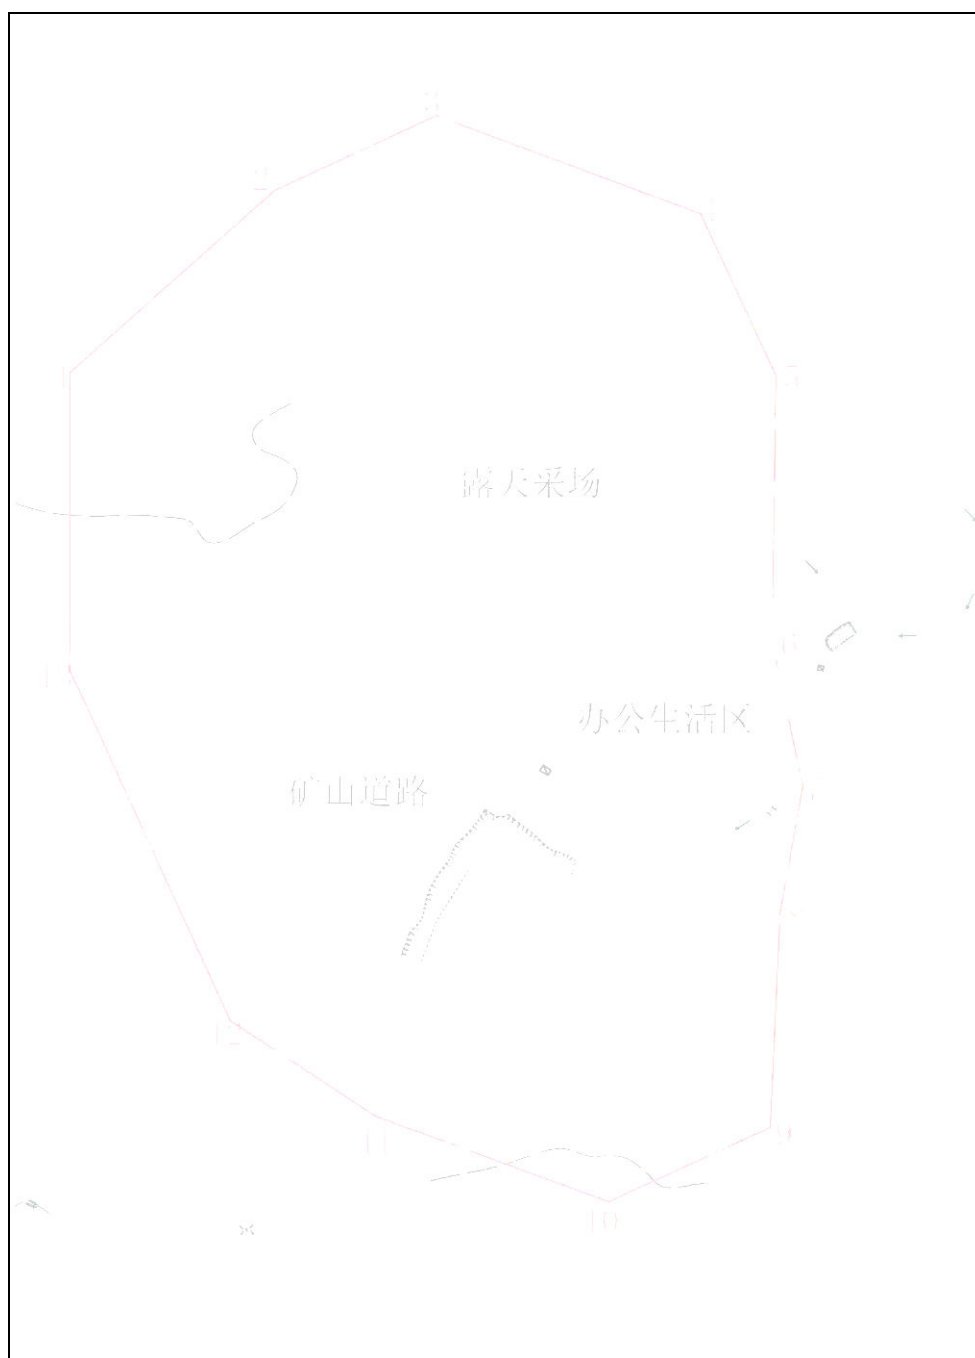
图 1-2 现有工程布局

露天采场：矿山存在两处露天民采区域，分别位于矿区中部、中南部，合计面积约0.03km<sup>3</sup>，开采深度较小，呈不规则状，部分仅对地表残坡积层及植被进行了剥离，均采用挖机挖掘+汽车运输的方式开采，矿山最大开采边坡高差约36m，最大开采边坡角约46°。

临时工业场地：位于矿区范围内中南部，面积约648m<sup>2</sup>。场地设置了仓库、机修车间、临时休息室及供电变配电设备设施等。

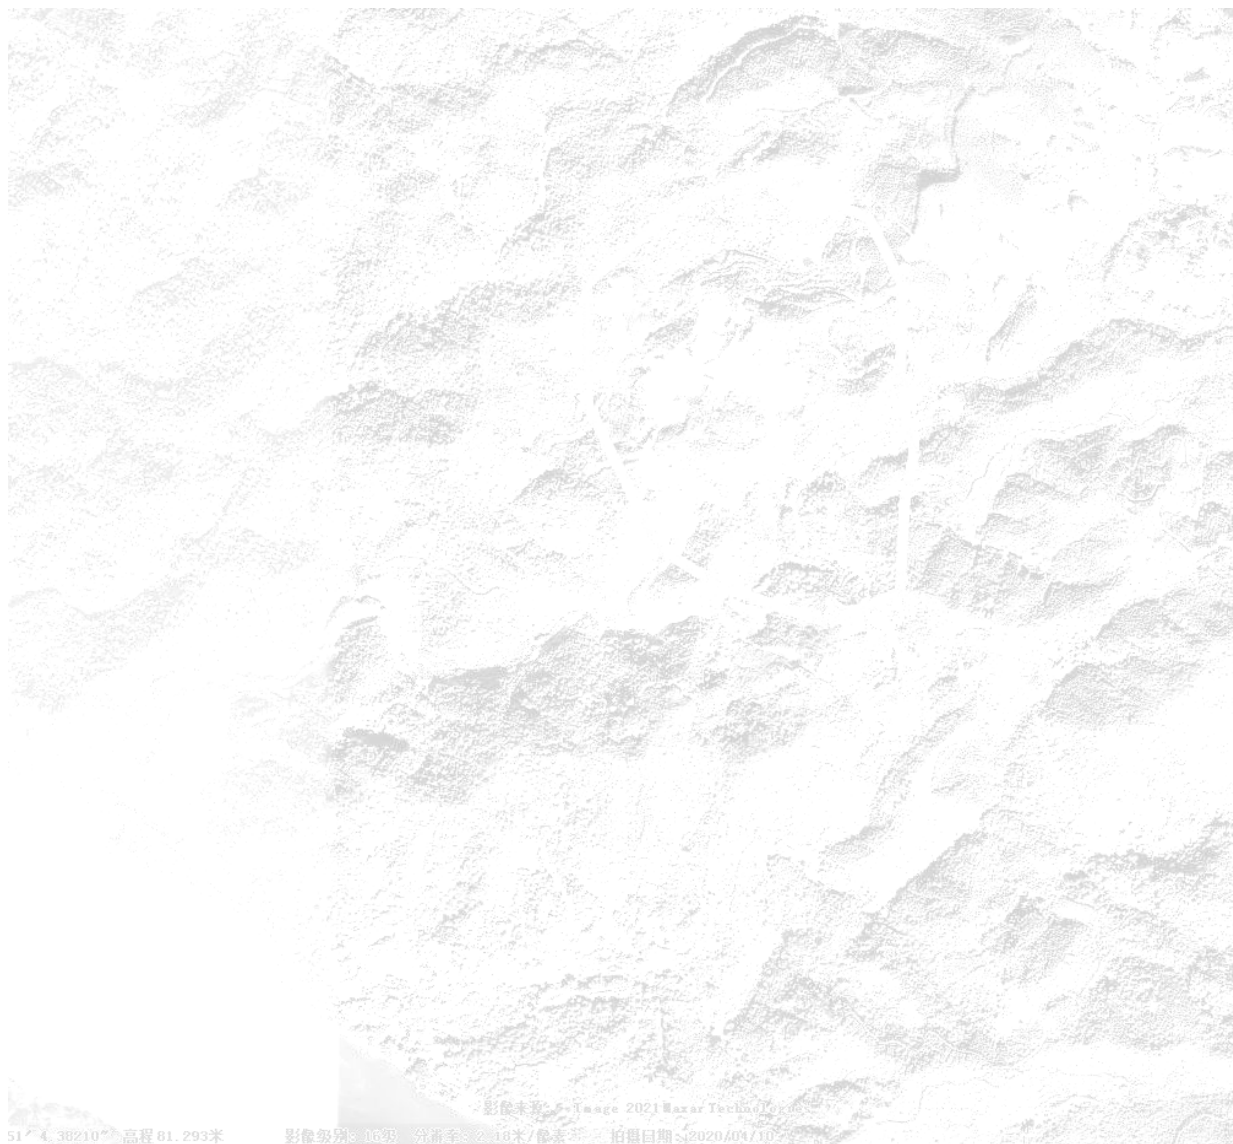
图 2-2 矿山级周边地形地貌影像图（来源 GoogleEarth 2020 年 4 月 10 日拍摄）

综上所述，矿区内属剥蚀丘陵地貌，形态简单、地貌类型单一。近采场多数地形坡度大于  $20^{\circ}$ ，依照地形条件设计的终采后部分边坡与岩层的倾向为斜交。矿区地形地貌条件中等。

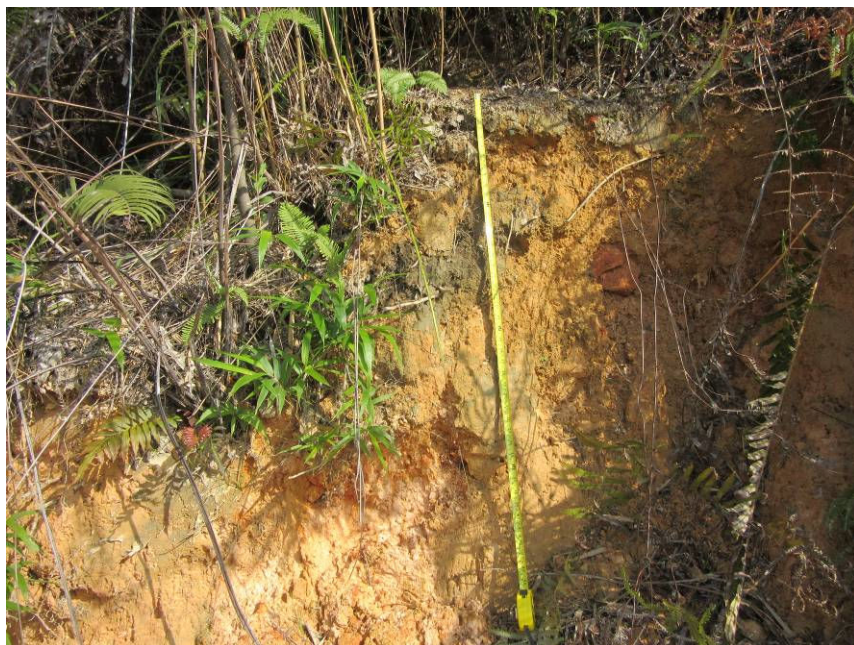
照片 2 矿区土壤剖面（镜向南西）

矿区山体表层为第四系残坡积层，成分主要由粘土和粗砂组成。土湿、硬塑、厚5～10m。土类为赤红壤～红壤，土层较为深厚，土壤发生层次明显。土体表层为棕红色，表层以下呈橙黄色或淡黄色，质地壤土～壤粘土，养分含量中等水平。

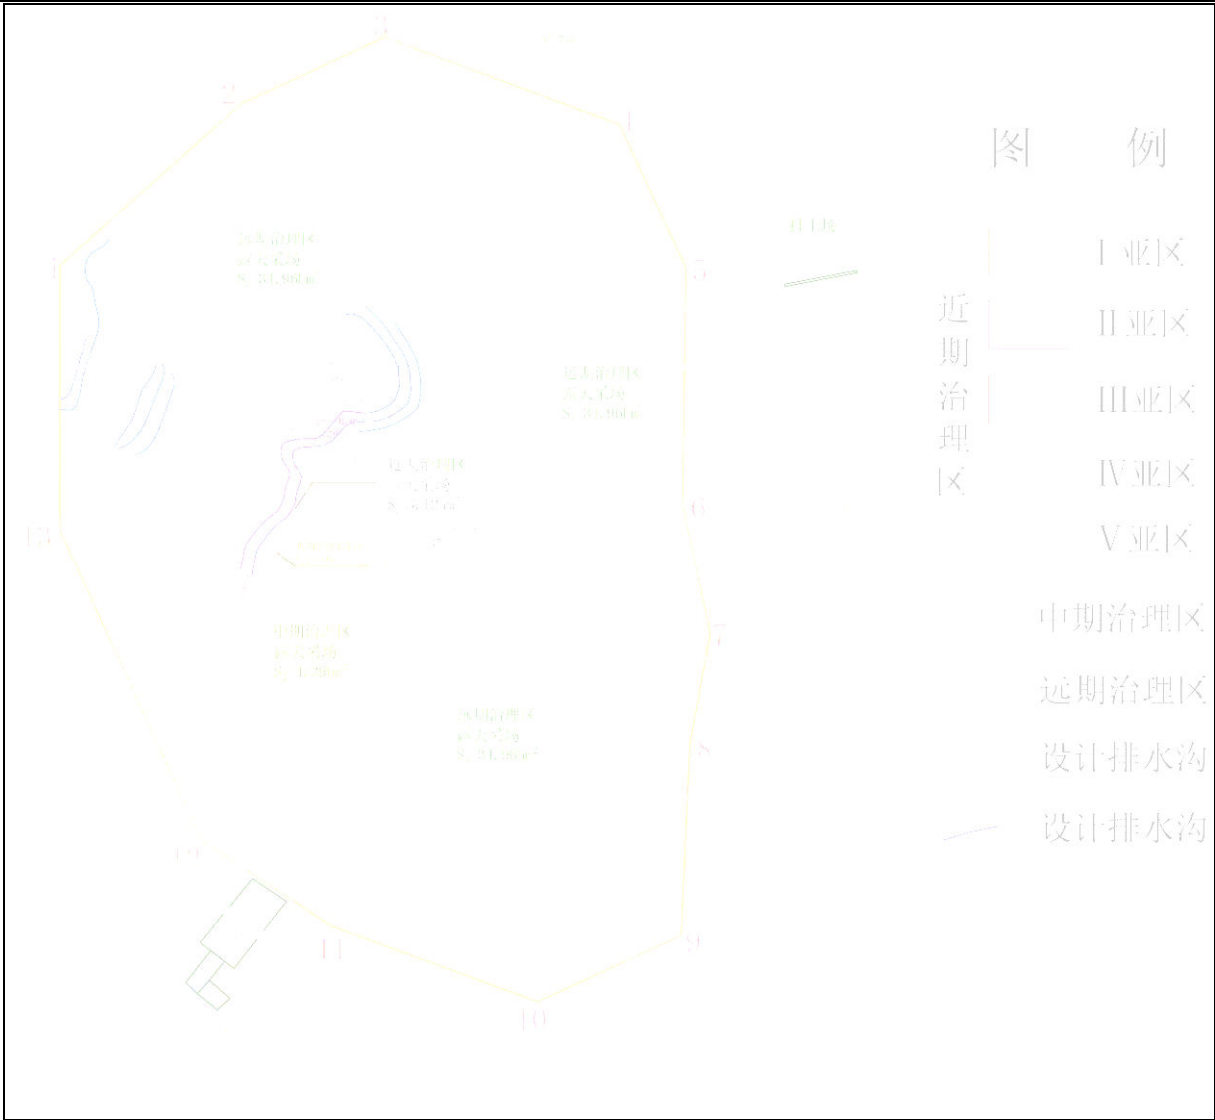
图 6-1 复垦区域划分图

根据矿山服务年限、方案的适用年限和矿山开采进度的实际情况，矿山地质环境治理与土地复垦划分为近期治理区、中期治理区和远期治理区，近期治理区细分为五个亚区域进行治疗，各治理区区域划分见图 6-1。
